Byggeteknisk rapport

Prosjekt: Hellerudgrenda termografi og
tetthetskontroll

Adresse: Hellerudgrenda, 0672 Oslo

Oppdragsbeskrivelse: Oslo Termografi og Byggteknikk AS har fått oppdrag å vurdere de viktigste tiltak for å redusere luftlekkasje i rekkehusene som ligger i Hellerudgrenda, 0672 Oslo

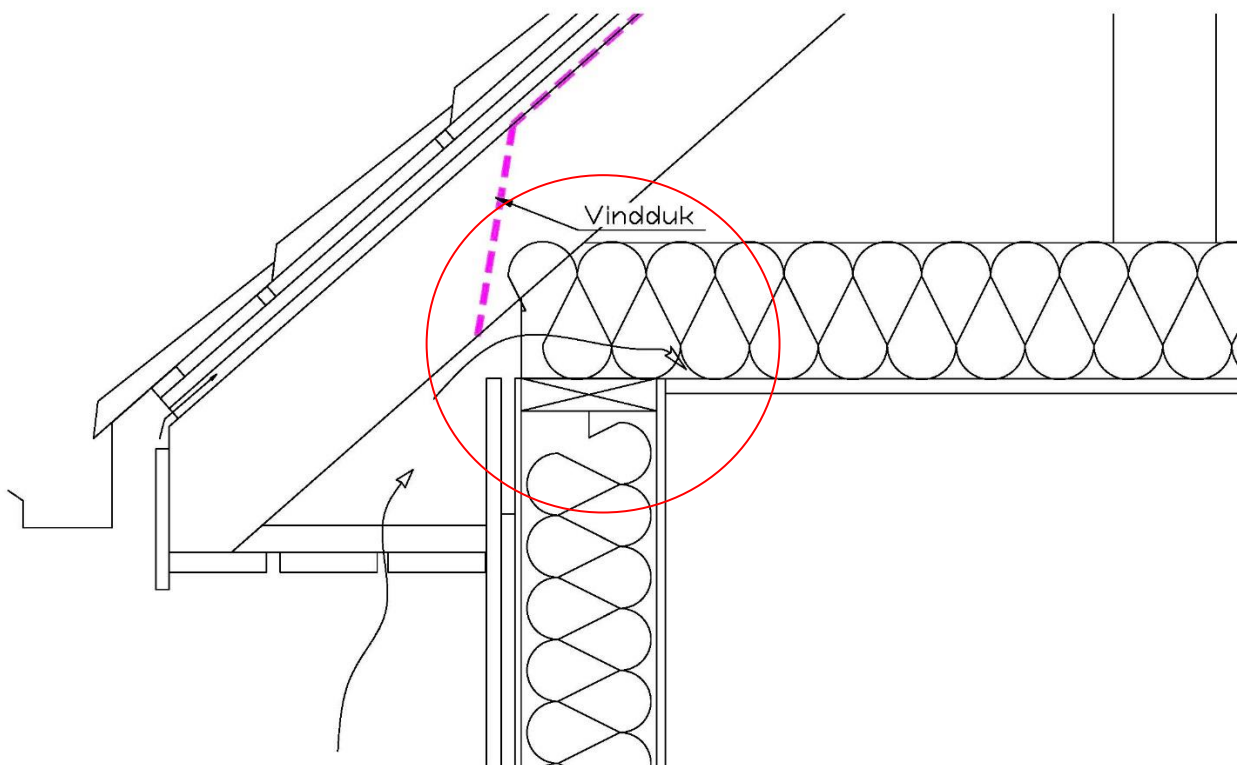
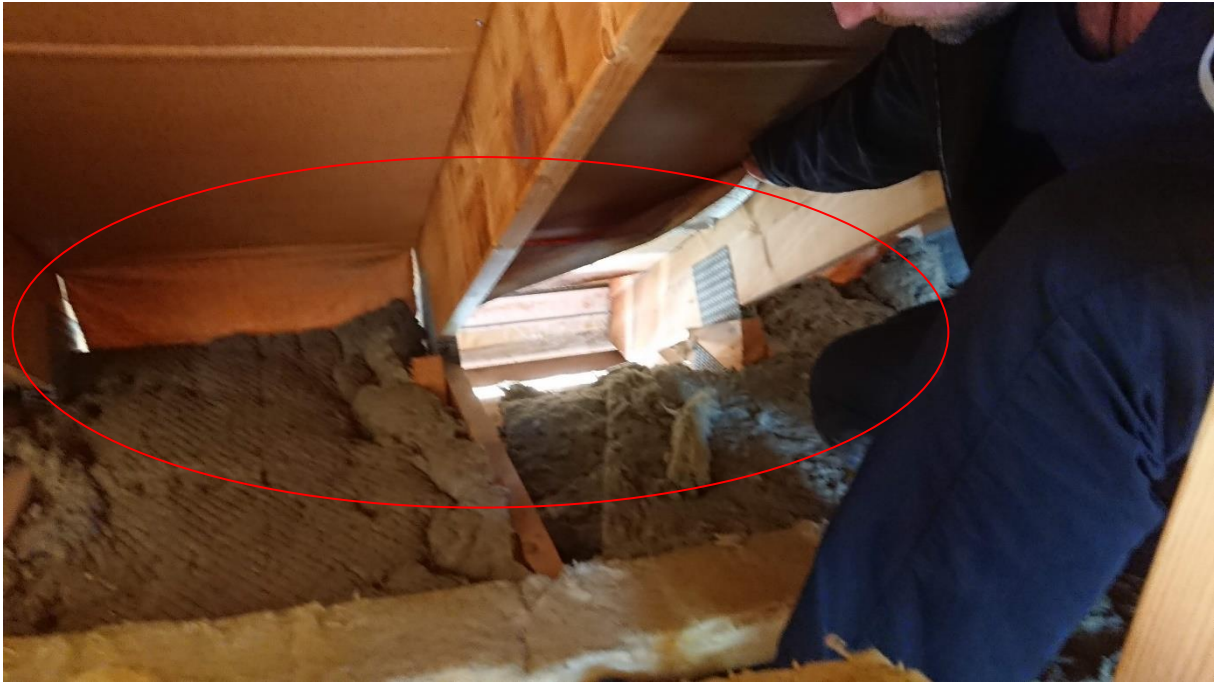
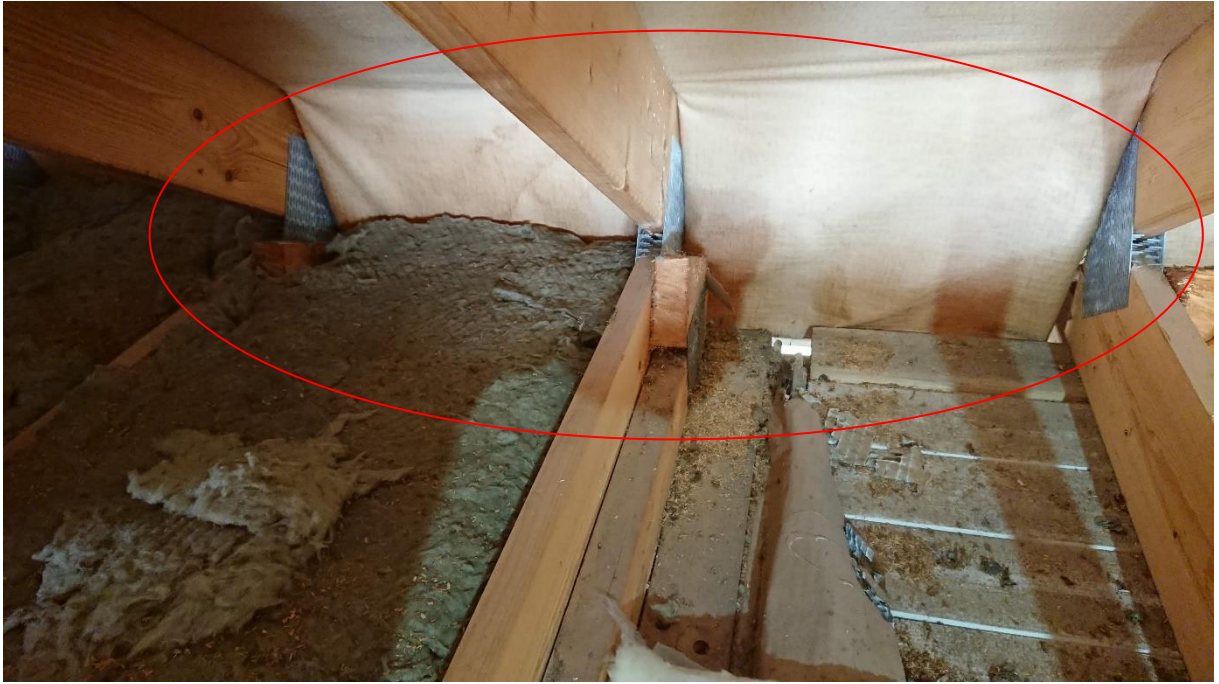
1. Luftlekkasjer i overgang skråtak/yttervegg:

1. For å unngå luftlekkasjer i overgang skråtak/yttervegg må vindbeskyttelse settes mellom vind duk og fasade. Vårt forslag er det å sette in plater mellom sperrer og teipe de rund med riktig teip (Siga, eller tilsvarende).

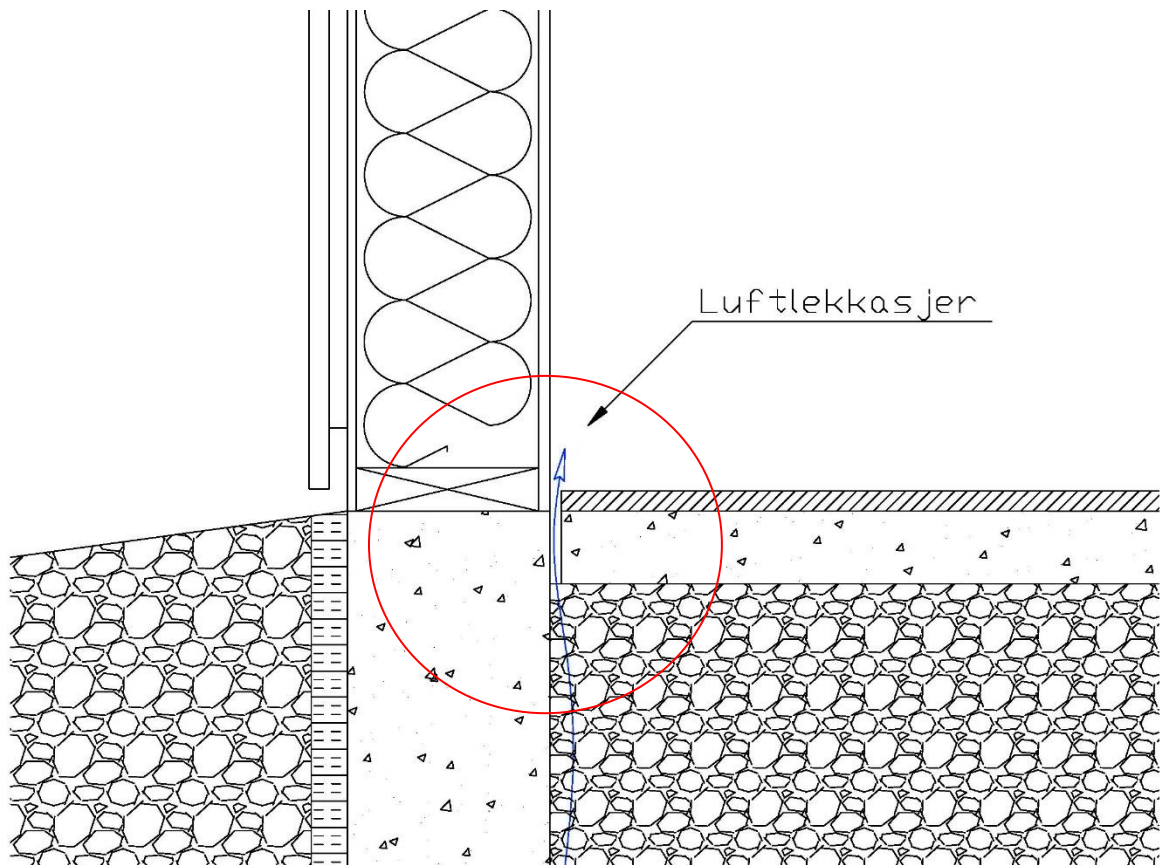
2. Luftlekkasjer i overgang gulv/yttervegg:

2. For å sperre luftlekkasjer mellom gulv og yttervegg, vi foreslår å tette sprekk mellom grunnmur og betongplate:

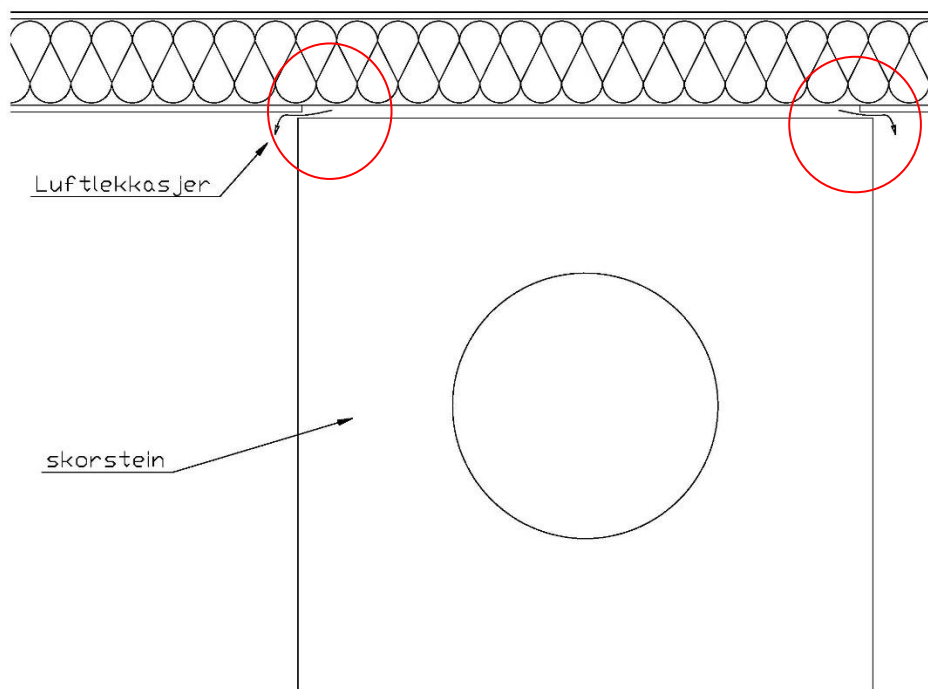
3. Luftlekkasjer rund skorstein:

3. Tetting mellom skorstein og vegg må utføres:
